akce	
REKONSTRUKCE SPORTOVIŠTĚ, ČESKÁ TŘEBOVÁ	
stupeň dokumentace	
DPS	
místo	
Česká Třebová k.ú. Parník [621820]	
stavebník	
Město Česká Třebová	
projektant	
MOTION CONSTRUCTION s.r.o. Na Petynce 123/47 Praha - Břevnov 169 00	
<div>

</div>	
výkres	
VÝKRES TRIBUNY	
datum	revize
25.09.2023	
formát	měřítko
A3	1:100
číslo výkresu	paré
D.1.24

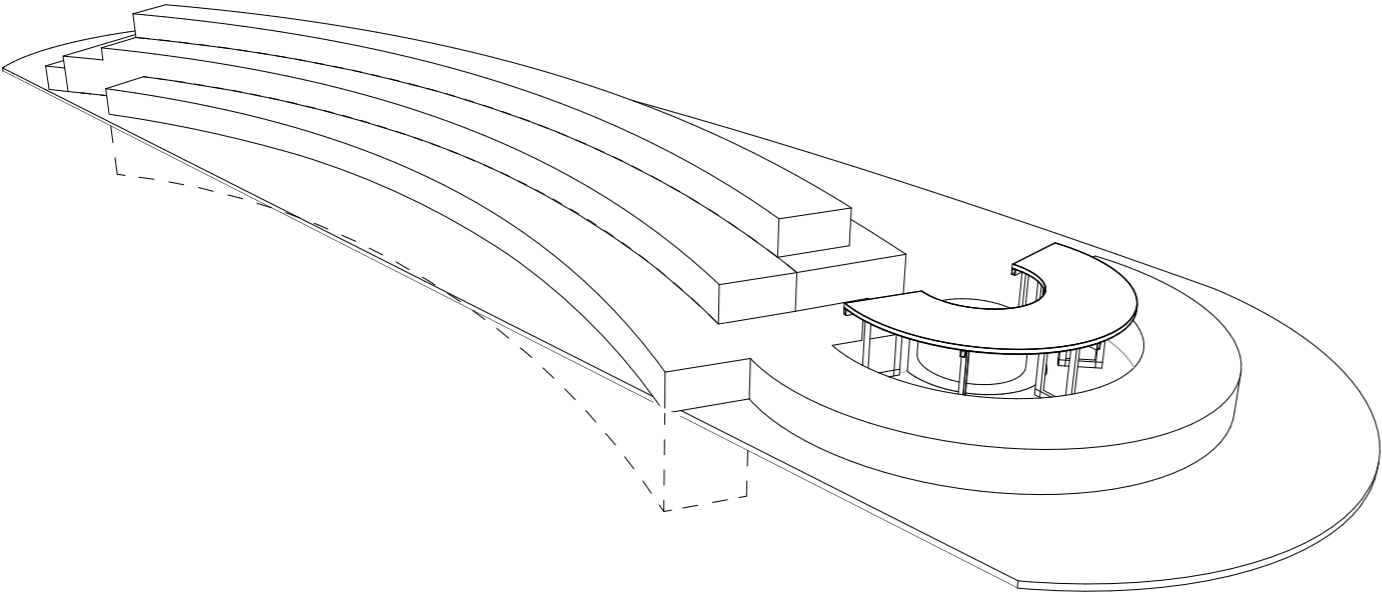
AXONOMETRIE

**Poznámka:**  
a) Horní deska stolu bude tvořena fošnami z dubového masivu připevněnými na půlkruhovou ocelovou konstrukci stolu pomocí šroubů M10 se zapuštěnou hlavou.  
b) Otevřené části jeklových profilů musí být z důvodu zajištění bezpečnosti zakryty plastovými krytkami.
